河南省大别山革命老区引淮供水灌溉工程

水土保持监测意见书

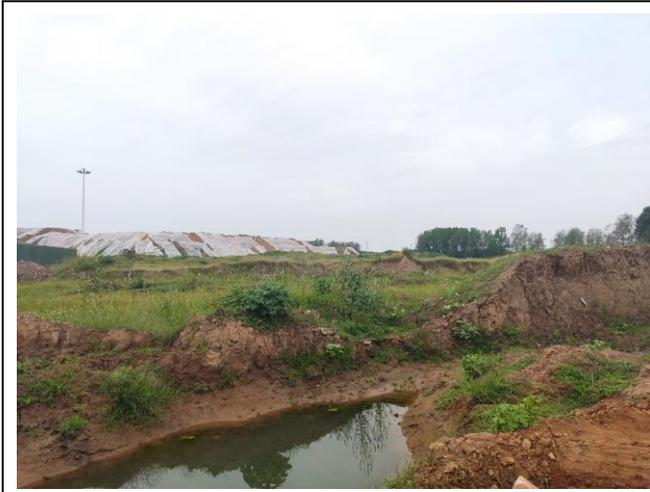
说明：右岸临时堆土区临时堆土边坡坡度较大，未覆盖且存在积水。

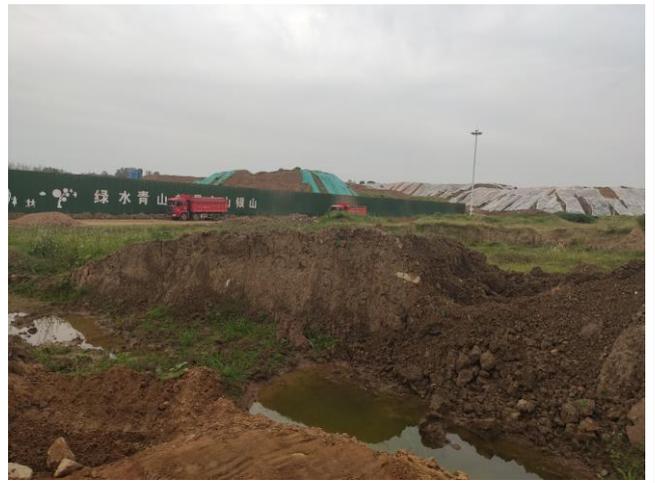
说明：右岸临时堆土区临时堆土边坡坡度较大，未覆盖且存在积水。

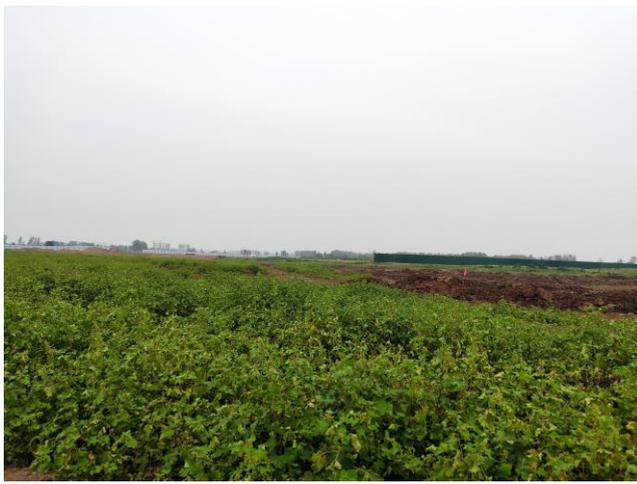
说明：左岸临时堆土区未覆盖且无明显界限

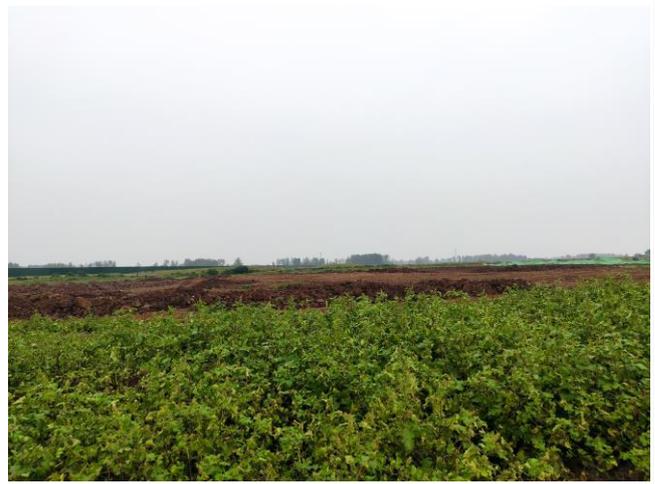
说明：左岸临时堆土区未覆盖且无明显界限

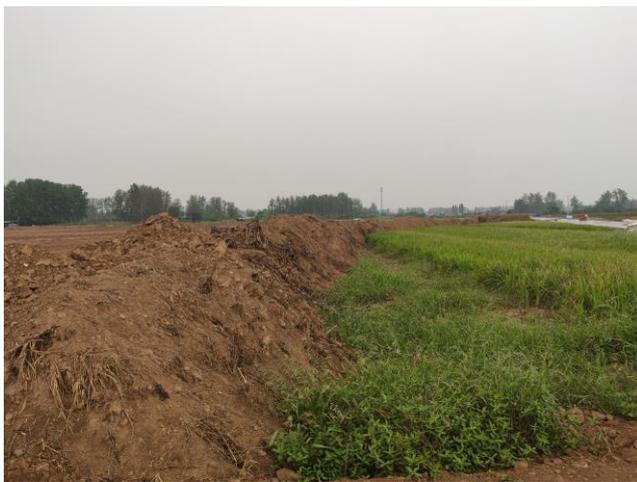
说明：1#路剥离表土，未及时转运

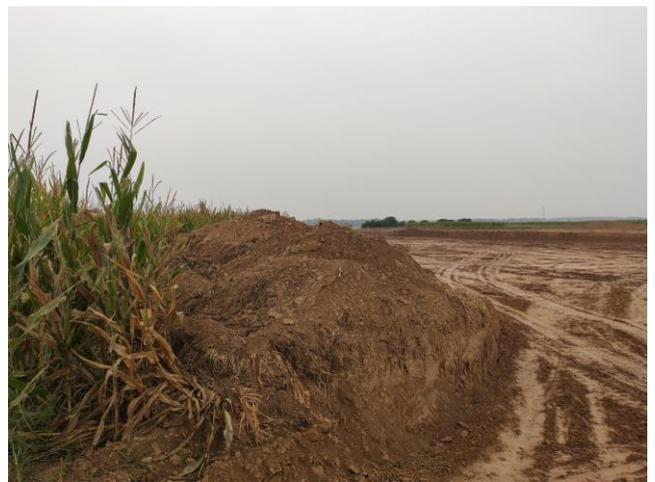
说明：1#路剥离表土，未及时转运

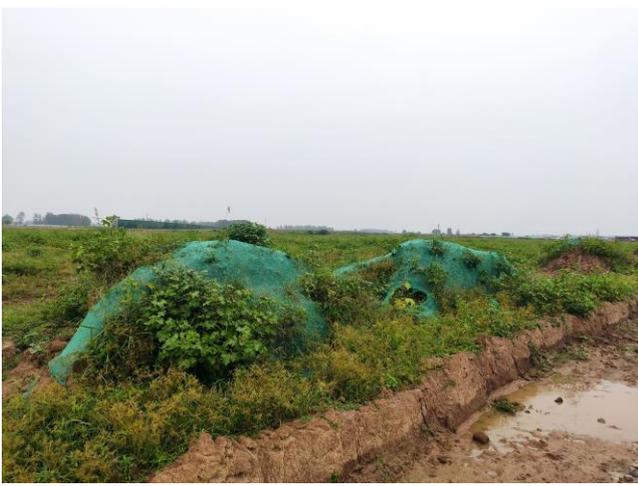
说明：3#路剥离表土，未及时转运

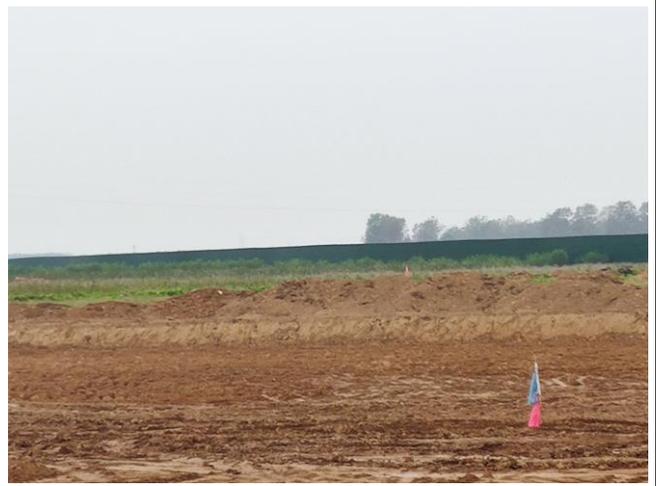
说明：梁厂剥离表土，未及时转运

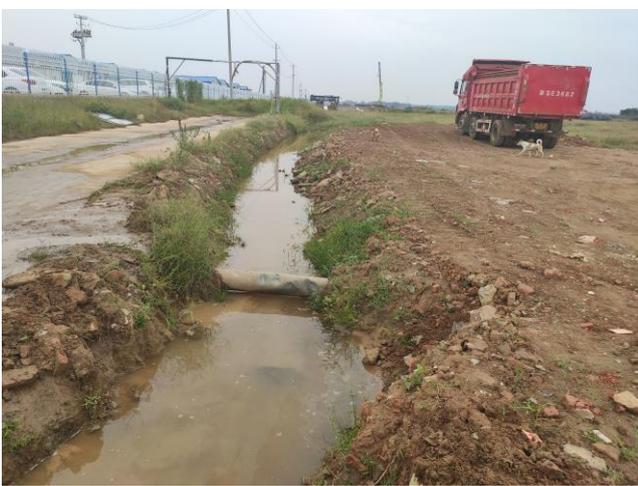
说明：排水沟长度不够，且排水去向不明

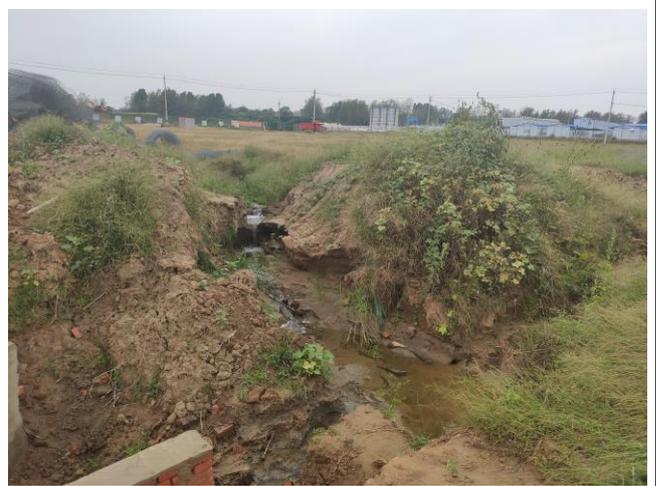
说明：场地内无序排水，局部水土流失严重

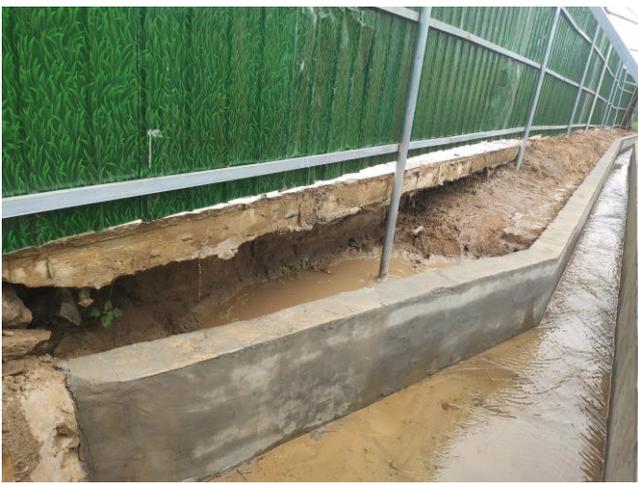
说明：场地内无序排水，影响道路安全

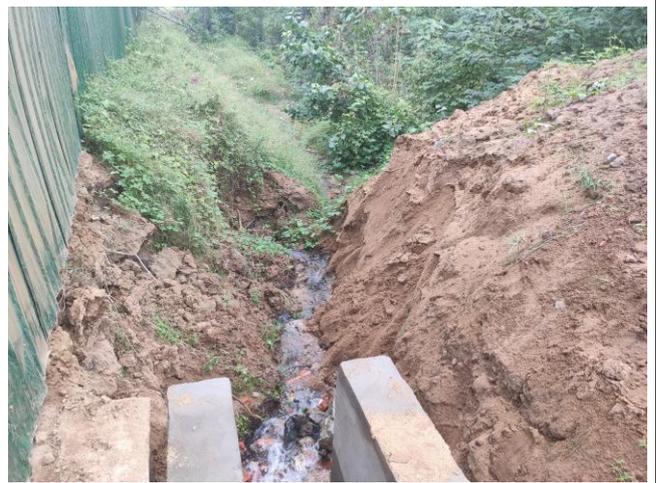
说明：排水沟末端无消力、沉沙措施

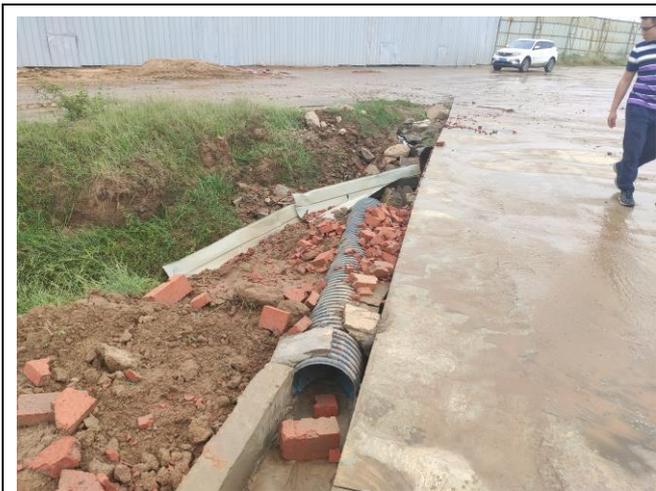
说明：排水去向存在问题，散排至道路后，影响道路安全

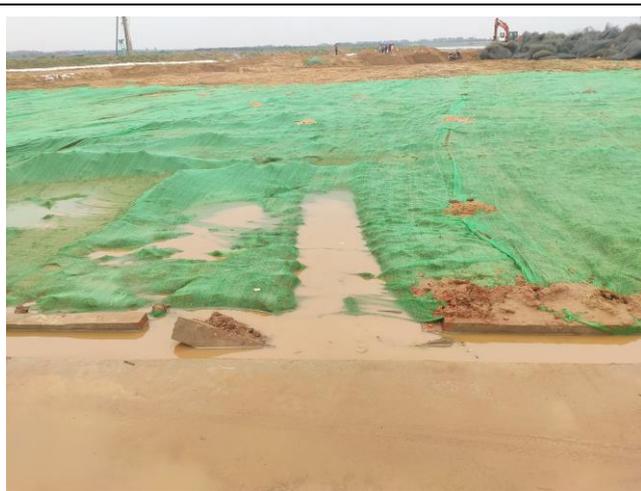
说明：排水沟损毁
